# Asbestinventarisatattest

Dorppweg 4, 8377 Zuierenkerke

Attestnummer : 20260624-000269.000

**Niet-asbestveilig**

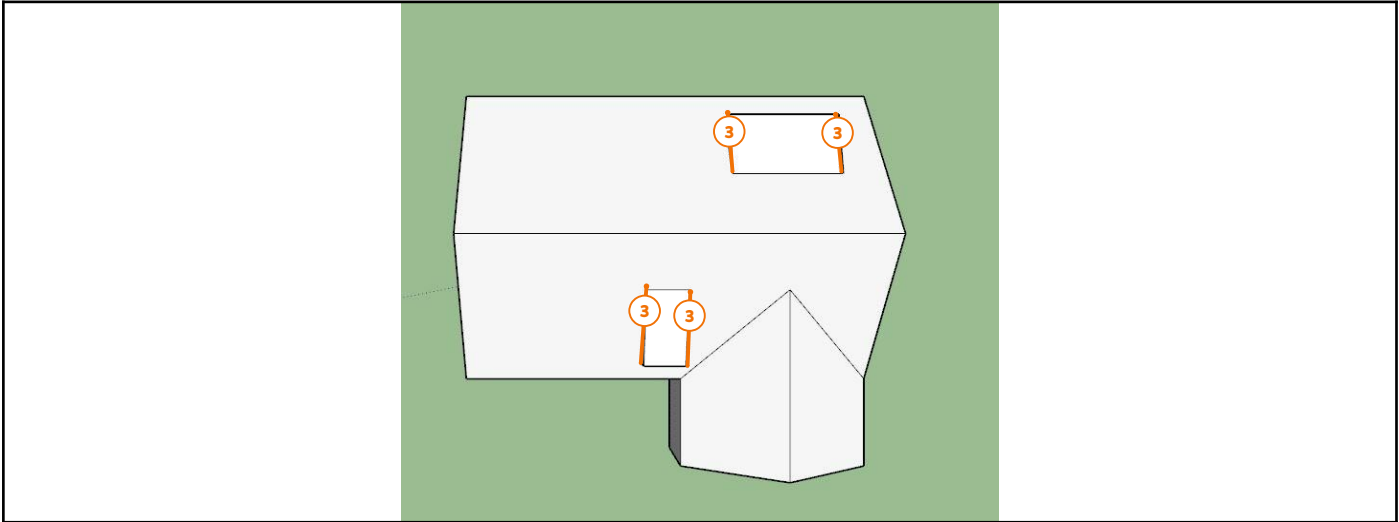
# Plan 1.9: Dakenplan

| Beschrijving | Type | Actie |
|---|---|---|
| 3. Leien zijlant dakkapel | Asbestmateriaal | <a href="#">Verwijderen</a> |

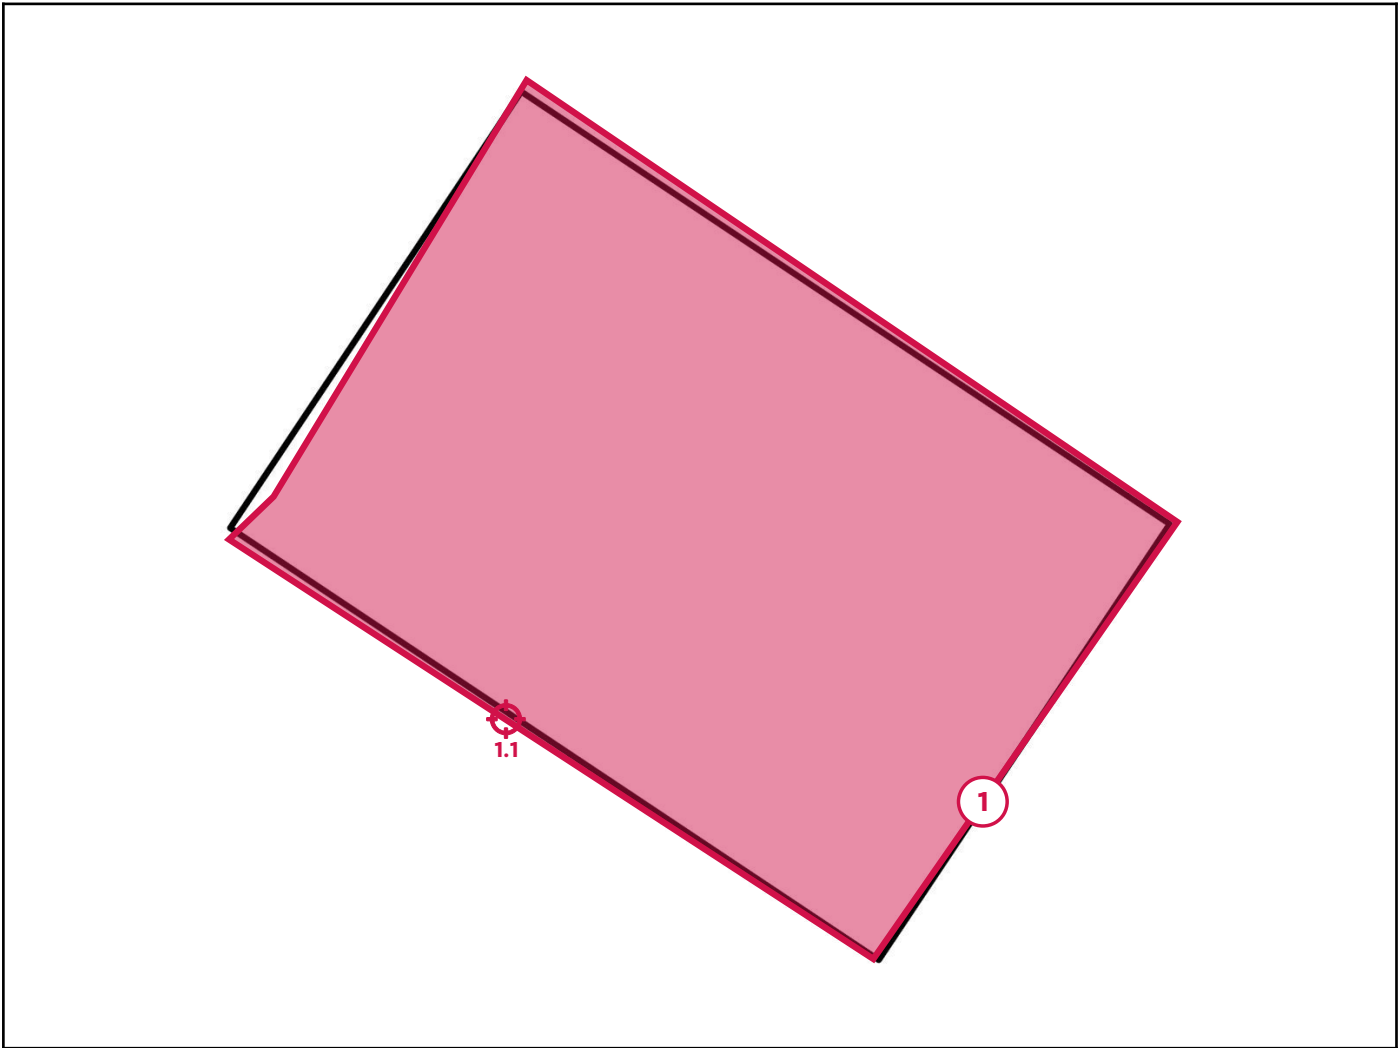
## Plan 2.1: Tuinhuis plan

| Beschrijving | Type | Actie |
|---|---|---|
| 1. Golfplaten tuinhuis | Asbestmateriaal | Dringend verwijderen |

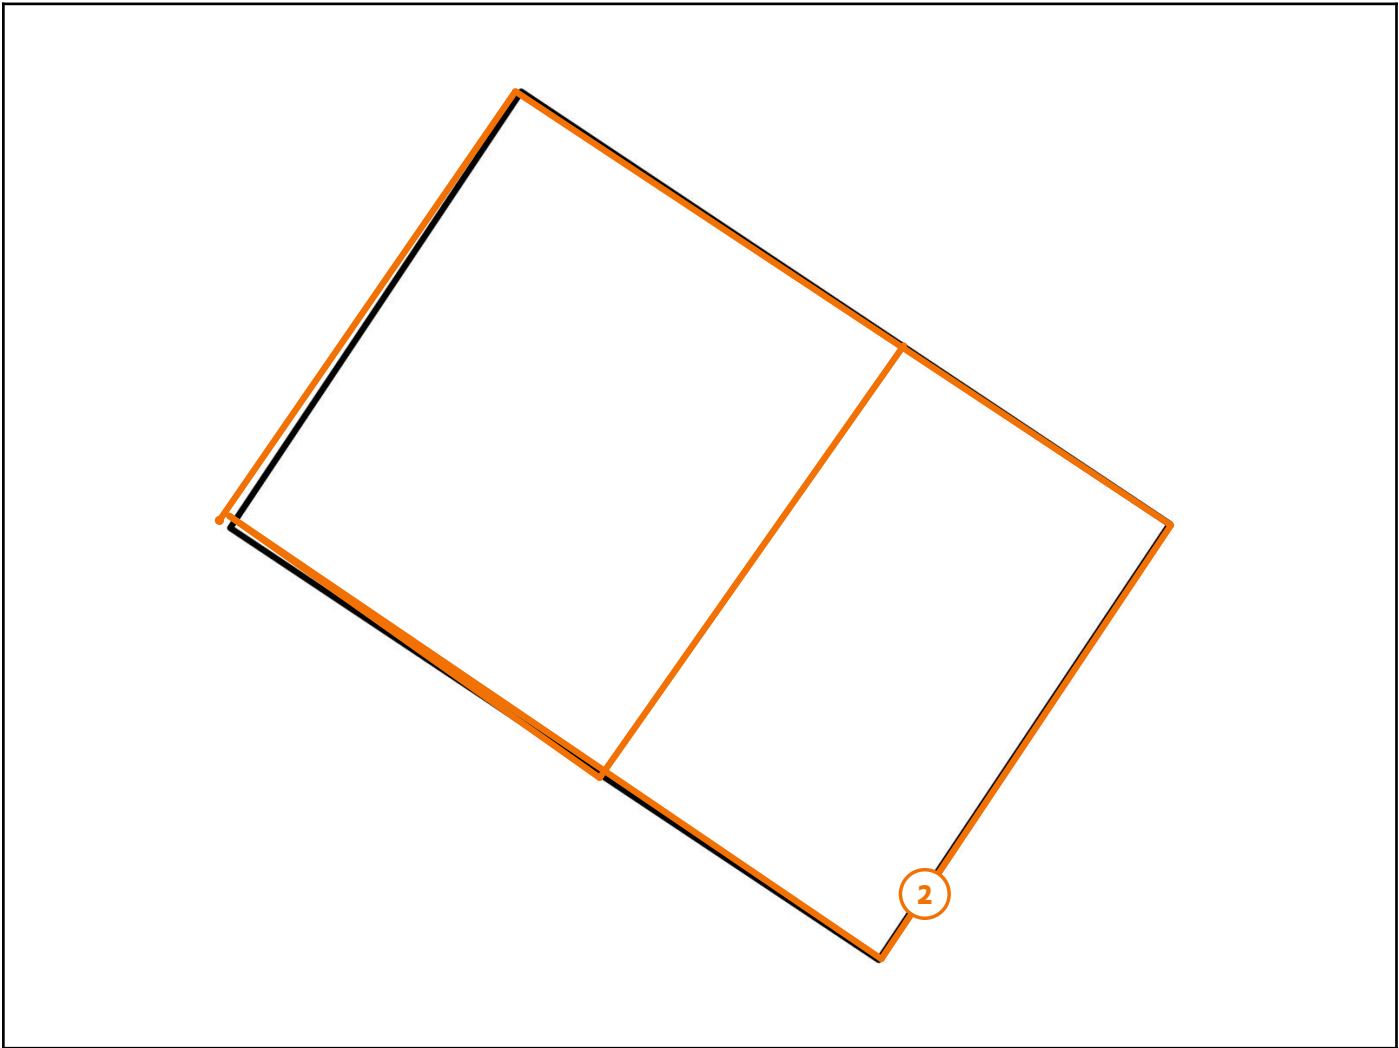
## Plan 2.2: Tuinhuis plan

| Beschrijving | Type | Actie |
|---|---|---|
| 2. wanden tuinhuis | Asbestmateriaal | <a href="#">Verwijderen</a> |

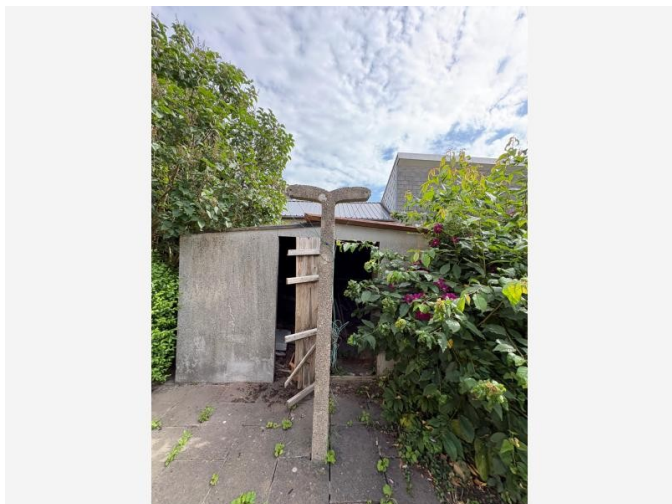
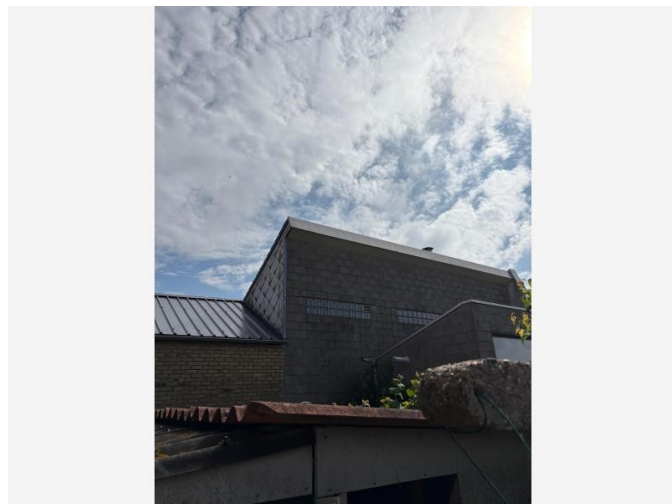
Het asbestmateriaal valt onder de mijlpaal van 2034.

**Dringend verwijderen**

| Eindbeoordeling materiaalrisico | Hoog materiaalrisico en/of hoge kans op vezelvrijgave |

| Asbestsoort (vezeltype) | Crocidoliet aanwezig |
| Toestand van het materiaal | Matig beschadigd, matig verweerd |

| # | Type | Referentie | Resultaat |
|---|---|---|---|
| 1.1 | Puntmonster | 12287-4 | Chrysotiel, Crocidoliet |

| Beschrijving | Golfplaten tuinhuis |

- Verwijder dit asbestmateriaal zo snel mogelijk. Volg de toestand goed op.

- Eenvoudige handelingen: mag via doe-het-zelf of door werknemer(s) met opleidingsattest eenvoudige handelingen  
Verwijder de golfplaten zonder deze te breken of te beschadigen. Lukt u dit niet, stel dan een erkend asbestverwijderaar aan. Zorg ervoor dat het materiaal goed gefixeerd is en draag de aanbevolen beschermende kledij:
  - FFP3 wegwerpmasker of halfgelaatsmasker met P3-filter
  - Wegwerpoveral CAT III, type 5/6
  - Wegwerphandschoenen
  - Afspoelbaar schoeisel of wegwerp overtrekschoenen

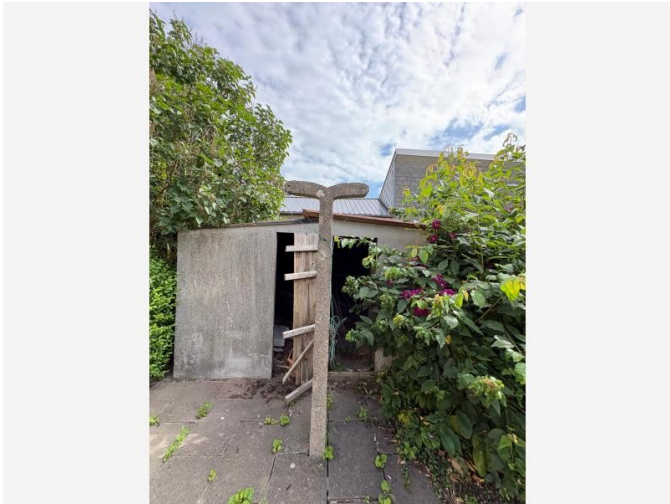
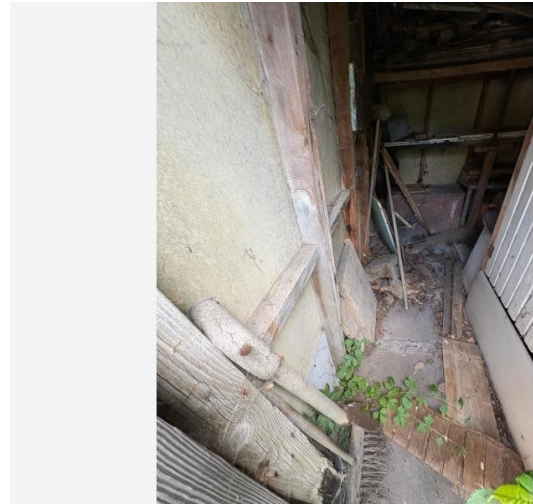
Het asbestmateriaal valt onder de mijlpaal van 2040.

Verwijderen

| Eindbeoordeling materiaalrisico | Verhoogd materiaalrisico en/of verhoogde kans op vezelvrijgave |

| Toestand van het materiaal | Licht beschadigd, licht verweerd. Intacte calciumsilicaatplaat of materiaal met categorie 3-gebondenheid |

| Beschrijving | wanden tuinhuis |
| Identificatiemethode | <p>De asbestdeskundige beoordeelt het materiaal als asbestverdacht en dus asbesthoudend, en dit zonder monsternamen.</p> <p>Motivatie: De opdrachtgever weigert om het materiaal te laten bemonsteren.</p> |

- Verwijder dit asbestmateriaal zo snel mogelijk. Volg de toestand goed op.
- Voer bijkomende staalname(s) uit.

- Eenvoudige handelingen: mag via doe-het-zelf of door werknemer(s) met opleidingsattest eenvoudige handelingen  
Verwijder de platen in zijn geheel, vermijd het breken of beschadigen van de beplating. Lukt u dit niet, stel da een erkend asbestverwijderaar aan. Zorg ervoor dat het materiaal goed gefixeerd is en draag de aanbevolen beschermende kledij:
  - FFP3 wegwerpmasker of halfgelaatsmasker met P3-filter
  - Wegwerpoveral CAT III, type 5/6
  - Wegwerphandschoenen
  - Afspoelbaar schoeisel of wegwerp overtrekschoenen

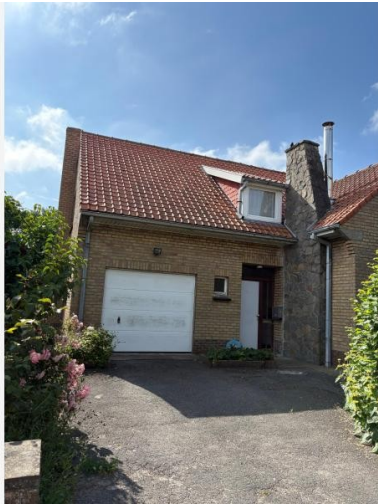
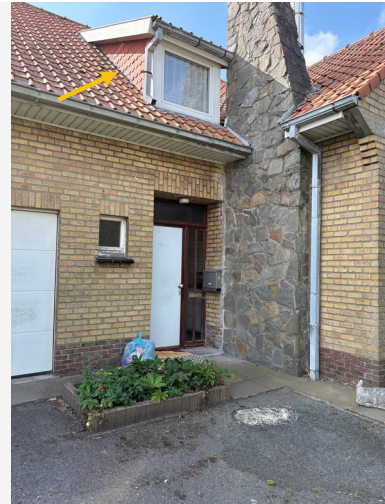
Het asbestmateriaal valt onder de mijlpaal van 2034.

Verwijderen

| Identificatiemethode | <p>De asbestdeskundige beoordeelt het materiaal als asbestverdacht en dus asbesthoudend, en dit zonder monstername.</p> <p>Motivatie: Er is een onderzoeksbeperking die monstername verhindert; De ruimte of het materiaal bevindt zich hoger dan 3,5 meter vanaf een vaste ondergrond.</p> |

- Verwijder dit asbestmateriaal zo snel mogelijk. Volg de toestand goed op.
- Voer bijkomende staalname(s) uit.

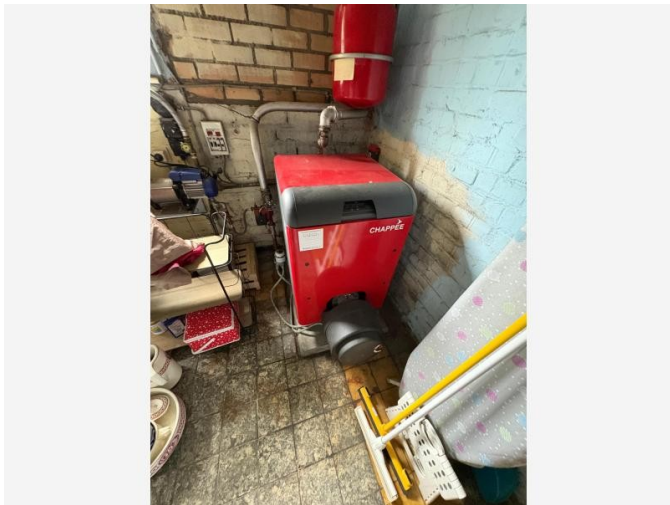
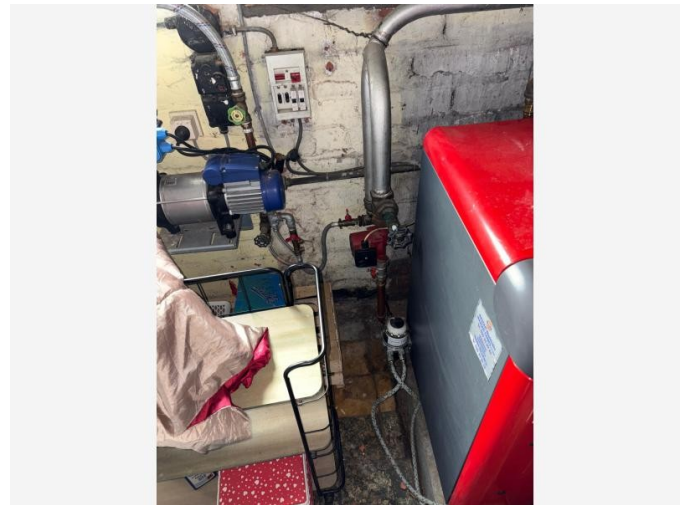
### Fiche 20: Materialen aan de stookketel

| Beschrijving | Notitie | Terug te vinden op plannen |
|---|---|---|
| Fiche 20: Materialen aan de stookketel | De ketel is van 2011. | Plan 1.1: +0 |

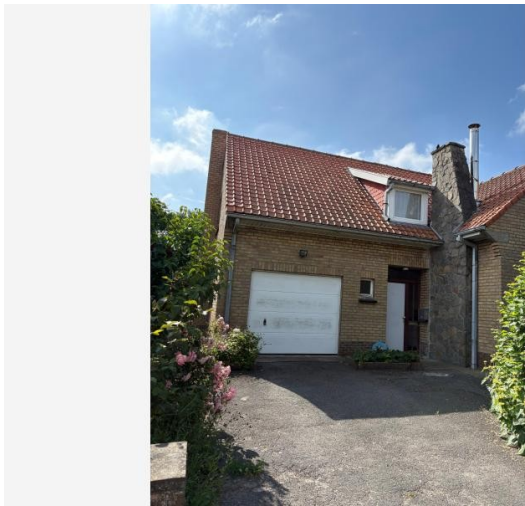
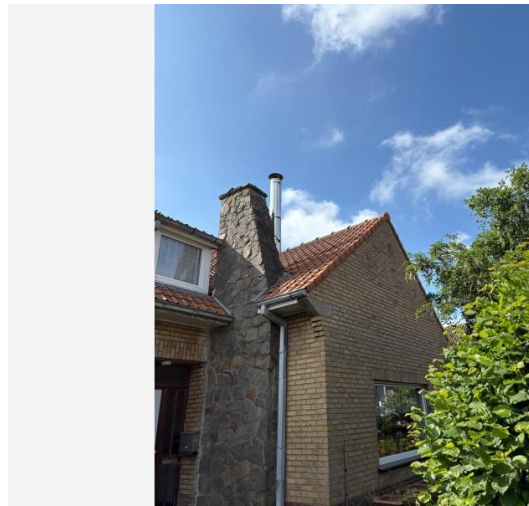
### Fiche 21: Materialen van rookgaskanalen

| Beschrijving | Notitie | Terug te vinden op plannen |
|---|---|---|
| Fiche 21: Materialen van rookgaskanalen | De schouw kunnen we niet langs binnen inspecteren, zie beperking. Het is goed mogelijk dat er in de schouw een asbesthoudend rookgaskanaal aanwezig is. | Plan 1.1: +0 |
